# **CONTRIBUȚII LA CREȘTEREA SIGURANȚEI ÎN EXPLOATARE A EVACUATORILOR DE APĂ DE LA BARAJELE DE PĂMÂNT ÎN CONTEXTUL SCHIMBĂRILOR CLIMATICE**

**REZUMATUL TEZEI DE DOCTORAT**

**Ing Violeta Dominte (Croitoru)**

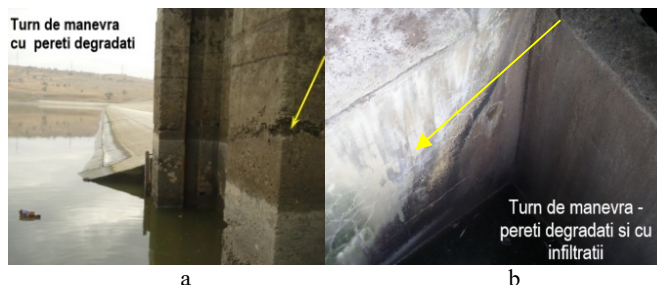
Fig.2.3.Fenomene de degradare a turnului de manevră: a – Baraj Mânjești, râu Crasna jud. Vaslui; b – Baraj Aroneanu de pe râul Ciric, jud. Iași [ABA Prut Bârlad, 2022].

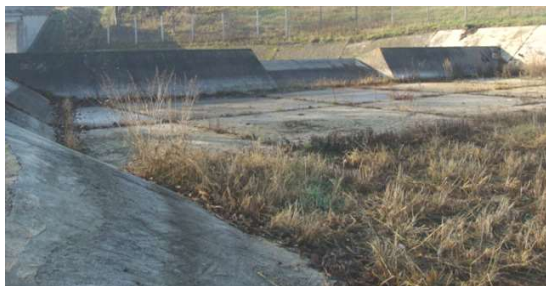
Fig. 8.4. Vedere generală a Canalului de Acces dinspre lac, cu evidențierea procesului de colmatare în zona de intrare și dezvoltarea vegetației în rosturile pereului din dale de beton în anul 2009 [Luca M. ș.a., 2009].

În anul 1998 starea structurală a acestuia era nesatisfăcătoare, prin modul de prezentare a pereului din dale de beton degradat la suprafață și cu mortarul din rosturi expulzat. Starea de degradare a canalului de acces este reîntălnită și la expertiza tehnică realizată în anul 2004 [Luca M. ș.a., 1998], unde se menționează și fenomenul de colmatare a pereului de beton din partea dreaptă. Starea structurală a canalului de acces prezintă în continuare în anul 2009 o intensificare a fenomenului de degradare a suprafeței pereului din dale de beton, iar în rosturile golite de mortarul de ciment s-a dezvoltat o vegetație în care au apărut și arbuști (Fig. 8.4) [Luca M. ș.a., 2009].

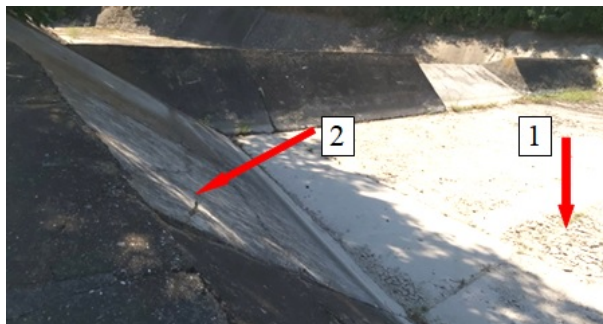
O inspecție efectuată în anul 2020 [ABA Prut Bârlad, 2020] a evidențiat continuarea degradării elementelor de beton din structura Canalului de Acces prin fenomene de eroziune produsă de factorii climatici și apa provenită din lacul de acumulare (Fig.8.6).

Fig. 8.6. Gradul de degradare a structurii canalului de acces în anul 2020: 1 – degradarea structurii de beton a dalelor de pe radier, 2 – fisuri și crăpături în dalele de pe taluz la contactul cu paramentul barajului [ABA Prut Bârlad, 2020].

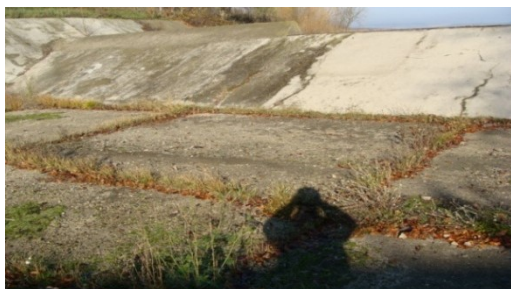
a. Tronson CD1. Starea structurală a tronsonului CD1 este nesatisfăcătoare, având în vedere tranzitarea apei la viteze mai mari decât ce maxim admisibilă (suprafața pereului de beton este complet degradată, fisuri și crăpături la nivelul dalelor, formarea vegetației în rosturile dezgolite).

Fig. 8.11. Starea avansată de degradare a pereului din dale mari de beton pe CD1 în aval de deversor în 2009 [Luca M. ș.a., 2009].

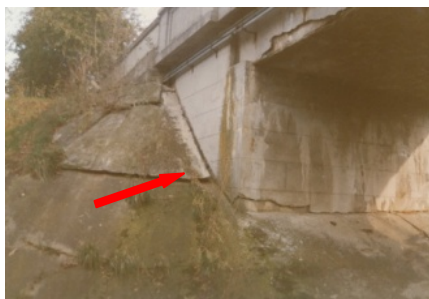
Caracteristicile structurale care confirmă această situație sunt: degradarea accentuată a protecției cu beton a celor două culei; protecția este crăpată la nivelul canalului, iar cea a părții superioare a unui con de la culeea stângă s-a dislocat și are tendința de a aluneca în secțiunea de curgere; structura podului aflată în contact cu apa nu poate rezista la eroziunea determinată de tranzitarea debitelor maxime de viitură [Luca M. ș.a., 2004, Luca M. ș.a., 2009].

Fig. 8.15. Vedere culee stângă cu deplasarea conului superior [Hobjilă V. ș.a., 1998]

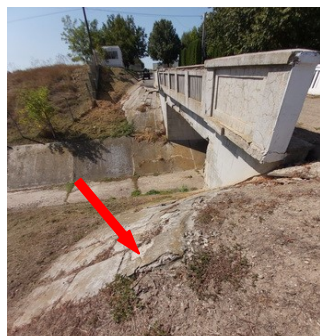
Inspecția efectuată în 2020 în amplasamentul Canalului Deversor [ABA Prut-Bârlad, 2020] a confirmat continuarea procesului de degradare a structurii de beton a podului (Fig. 8.19), dar tufișurile au fost îndepărtate. Pe dala taluzului de la culeea stângă se evidențiază o crăpătură determinată de deplasarea pe verticală a bucăților de beton din conul de protecție.

Fig. 8.19. Starea secțiunii de curgere a CD1 în zona podului peste Canalul Deversor, an 2020, cu evidențierea crăpăturilor în pereul de beton [ABA Prut-Bârlad, 2020].

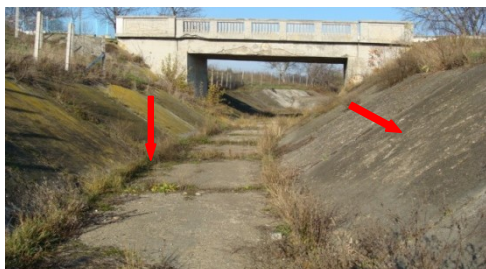
c. Pentru trononul CD2 a rezultat din studiul și analiza documentațiilor tehnice un proces de degradare avansat a secțiunii de curgere sub acțiunea factorilor climatici și a celor antropici specifici zonei de amplasament. În anul 1998, secțiunea de curgere a tronsonul CD2 era acoperită cu pământ provenit de pe taluzul vegetal și s-a dezvoltat o vegetație abundentă [Hobjilă V. ș.a., 1998]. Documentațiile tehnice referitoare la starea tronsonului CD2 în următorii ani [Luca M. ș.a., 2004 și Luca M. ș.a., 2009] prezintă o situație asemănătoare, cu o vegetație dezvoltată în rosturi, în special în rostul dintre dalele de pe fundul canalului și cele de pe taluz (Fig. 8.21, Fig. 8.22).

Fig. 8.21. Vedere generală a stării de degradare a pereului de dale pe prima parte a canalului CD2 în 2009 [Luca M. ș.a., 2009].

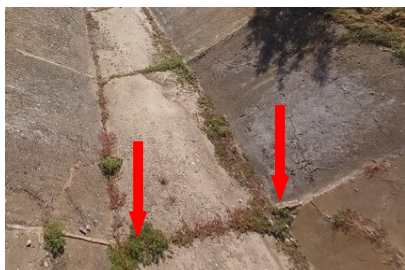
Evaluarea în teren a stării funcționale a tronsonului CD2 în cadrul inspecției efectuată în 2020 și la Canalul Deversor [ABA Prut-Bârlad, 2020] a prezentat o situație de reparare parțială a unor rosturi de pe taluz prin umplerea acestora cu mortar de ciment (Fig. 8.23).

Fig. 8.23. Detaliu privind gradul de eroziune a dalelor și completarea rosturilor de pe taluz cu mortar pe tronsonul CD2 [ABA Prut-Bârlad, 2020].

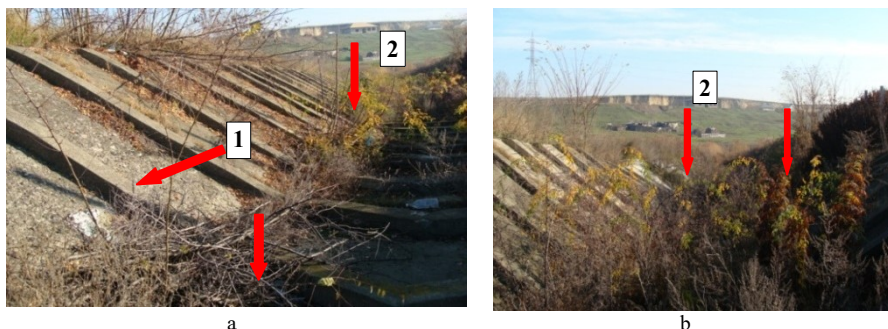
Starea structurală a tronsonului CR1 a evoluat în timp de la total nesatisfăcătoare la o stare parțial satisfăcătoare în ultimii ani, după aplicarea unor lucrări de întreținere a rosturilor și macrorugozității [Hobjilă V. ș.a., 1998, Luca M. ș.a., 2004, Luca M. ș.a., 2009].

Fig. 8.25. Starea de degradare a secțiunii de curgere în zona centrală pe tronsonul CR1, an 2009: a – vedere generală a tronsonului din secțiunea de racord cu CD2, 1 – eroziunea avansată a betonului pe taluz, fragmentarea pereului la coronament; b – blocarea secțiunii de curgere cu arbuști, 2 – arbuști pe lungimea și lățimea canalului [Luca M. ș.a., 2009].

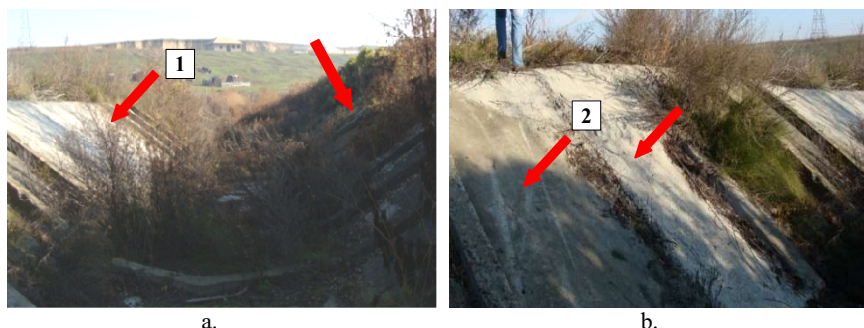
Starea structurală a tronsonului CR2 prezintă un risc ridicat la tranzitarea debitului cu probabilitatea de 0,1%, din cauza modificării parametrilor canalului (micșorarea pantei) și secțiunii de curgere (reducerea cotei pereului de dale pe latura stângă a canalului). Ca și tronsonul CR1 și aici aplicarea de lucrări de întreținere a rosturilor și macrorugozității permite stabilirea unei stări structurale parțial satisfăcătoare.

Fig. 8.29. Fenomene de degradare a secțiunii de curgere pe tronsonul CR2 în anul 2009: a – vedere generală a CR2 în zona de subtraversare a conductelor, 1 – suprafață de taluz reconstituită fără macrorugozitate; b – detaliu privind modul de refacere a secțiunii de curgere a canalului, 2 – macrorugozitate pe taluz nerefăcută [Luca M. ș.a., 2009].
